# Nastri magnetici in cassetta da $\frac{1}{4}$ " della *Biblioteca Quadrelli - Crosta*: Progetto di riparazione e ri-lettura

**Abstract** — La cassetta con nastro magnetico da  $\frac{1}{4}$ " (*QIC*) fu impiegata negli anni 1980÷2010 per la memorizzazione permanente dei dati in forma numerica. La *QIC* contiene una cinghia in poliuretano termoplastico che con il tempo si degrada, si rompe e rende illeggibili i dati. La *Biblioteca Quadrelli - Crosta* ha un archivio che comprende decine di *QIC*. Tutti i dati di tali *QIC* devono essere letti e trasferiti su supporto di più facile accesso e replicazione. In seguito a numerosi incidenti di lettura comprendenti la rottura della cinghia, il corrugamento del nastro e la fusione di una puleggia si pone la necessità di sostituire le cinghie in opera con altre di più recente fabbricazione. In questo documento si descrivono le caratteristiche costruttive della *QIC*, il processo originale di fabbricazione della cinghia (§ 1) e l'errore progettuale intrinseco alla *QIC*. Essendo le *QIC* ormai fuori produzione e garanzia, è necessario progettarne la riparazione (§ 3) in maniera autonoma. Si descrivono alcuni esperimenti di riparazione (§

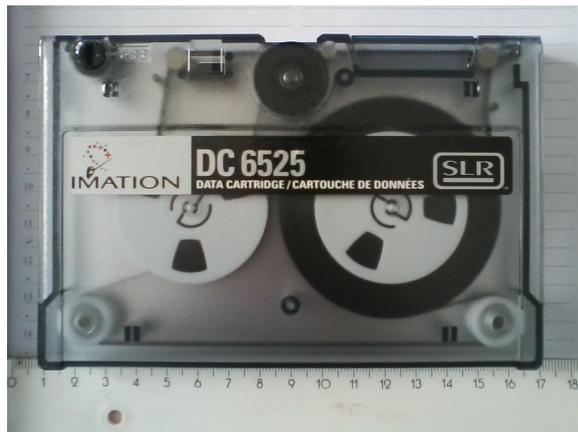
FIGURA 1.1

*QIC* modello DC6525 fabbricata da Imation.

Nastro avvolto tutto sulla bobina destra (inizio).  
Righello: centimetrico. Lotto: 0458 030499 USA  
V06 6102 C3 2 6525.

Una *QIC* modello DC6525 fabbricata da Imation si presenta come in FIGURA 1.1. La costruzione della cassetta si desume dalla vista esplosa di FIGURA 1.2 tratta dalle istruzioni contenute nella confezione di una *QIC* e dal disegno di FIGURA 1.3 tratto dal Brevetto Statunitense di D. P. SMITH ed R. A. VON BEHREN *N.* 4581189 del1986.

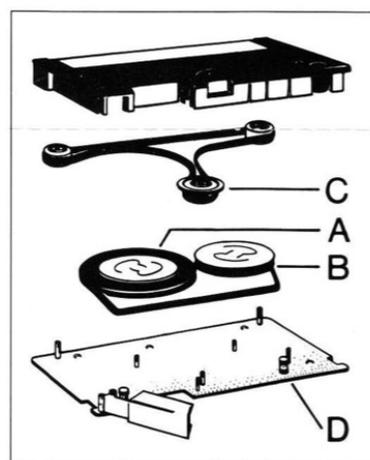
FIGURA 1.2

Vista esplosa di una *QIC* modello DC600A.

LEGENDA. **A**: nastro magnetico; il materiale magnetico vi è depositato sulla faccia esterna (frontale nella FIGURA); **B**: bobina con flangia caricata a molla; **C**: puleggia flangiata traente la cinghia; **D**: piastra in alluminio con perni.

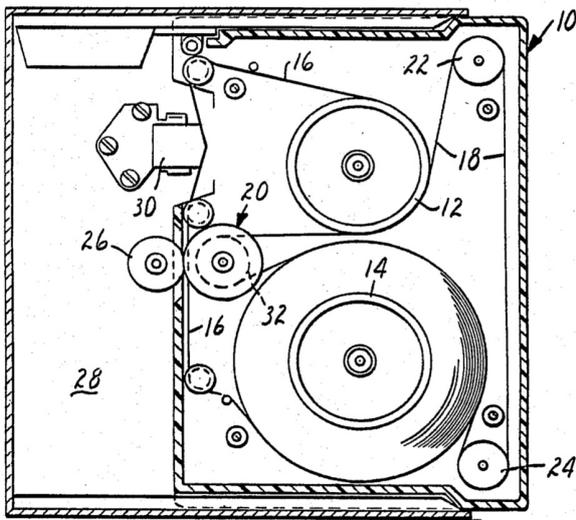
Disegno della QIC e del vassoio dell'unità nastro.

LEGENDA. 10: cassetta; 12: bobina destra; 14: bobina sinistra; 16: nastro magnetico; il materiale magnetico viè depositato sulla faccia esterna (sinistra nella FIGURA); 18: cinghia elastomerica; 20: puleggia flangiata traente la cinghia; 22, 24: pulegge cilindriche di rinvio della cinghia; 26: puleggia motrice dell'unità nastro a contatto con la puleggia 20; 28: vassoio dell'unità nastro; 30: testa di lettura-scrittura nell'unità nastro; 32: tratto di cinghia che avvolge la puleggia 20 senza toccare il nastro 16.

In particolare il nastro è avvolto sulle bobine in modo da tenere la superficie ricoperta di materiale magnetico verso l'esterno. Presumibilmente ciò ha lo scopo di sottoporre lo strato di materiale magnetico esclusivamente a trazione, mai a compressione. La disposizione della cinghia è tale da mettere l'elastomero in contatto col materiale magnetico.

Come si desume dalla FIGURA 1.3 e da quanto esposto nel § 1.1, la cinghia elastomerica è in contatto con il materiale magnetico deposto sul nastro.

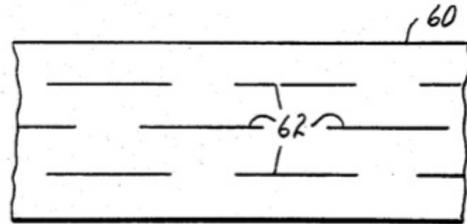
Segmento di cinghia punzonata.

LEGENDA. 60: cinghia in elastomero (plastic nel testo originale); 62: incisioni longitudinali.

La cinghia, di cui la FIGURA 1.4 mostra un segmento, proviene dalla deformazione dell'anello di FIGURA 1.5.

Per rendere rugosa la faccia della cinghia che entrerà in contatto col nastro o si agisce su una faccia dell'anello (FIGURA 1.6) o si punzona la cinghia appena formata (FIGURA 1.4).

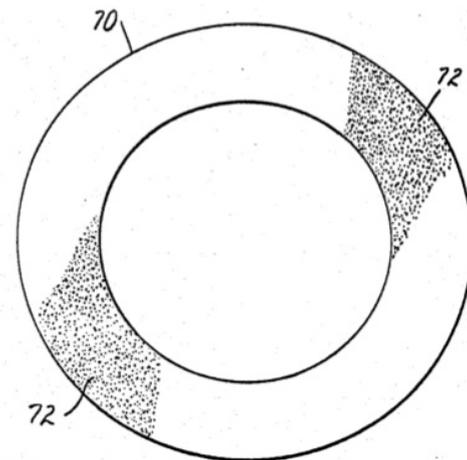
FIGURA 1.5

Anello che dà origine alla cinghia.

LEGENDA. 70: disco tagliato da foglio di materiale polimerico; 72: faccia corrugata del disco.

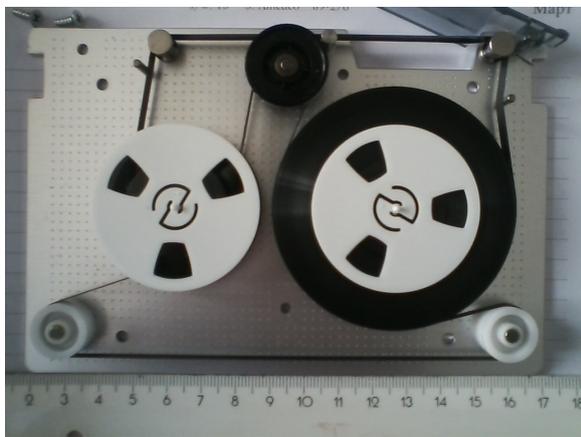
**FIGURA 4.1**  
*QIC* modello *DC6525* senza coperchio.

*Cinghia N.1.* Una *QIC* che non veniva letta da anni e la cui cinghia era integra, è stata aperta. La cinghia, appena smontata, si è arrotolata su se stessa. La cinghia è stata messa in un bicchiere in peltro nel quale è stata versata acqua bollente. Dopo 10" in acqua la cinghia è stata asciugata e rimontata senza cautele. (Non sono stati indossati guanti né maschera né cuffia.) Il risultato è mostrato in *FIGURA 4.1*.

*Cinghia N.1* in poliuretano termoplastico nero rigenerata e rimontata. Righello: centimetrico.  
Lotto: 030499 USA V06 6102 C3 2 6525.

La *QIC* richiusa è stata letta una volta con unità nastro *IBM 7207-011* (collegata ad *IBM RS/6000 7006 42t*) senza errori.

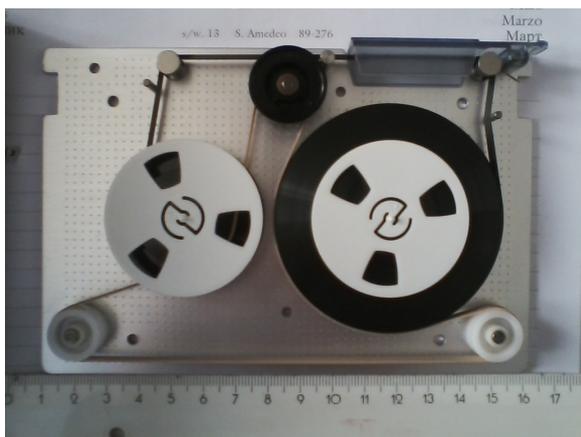
FIGURA 4.2  
QIC modello DC6525 senza coperchio.

La *QIC* riaperta è mostrata in *FIGURA 4.2*.

Cinghia: elastico commerciale a fettuccia in gomma isoprene-butadiene bianca. Righello: centimetrico.

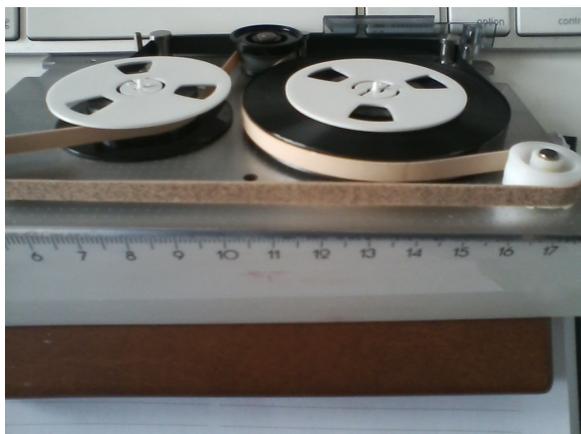
FIGURA 4.3  
Elastico bianco coperto di materiale magnetico.

L'inconveniente principale è l'asportazione di materiale magnetico: già dopo una sola lettura della QIC si scorgono infatti particelle nere depositate casualmente sulla gomma, come mostra la FIGURA 4.3. L'elastico si comporta come una "gomma per cancellare".

Vista ravvicinata (e parzialmente sfocata) della QIC di FIGURA 4.2. Le particelle nere di materiale magnetico provengono dalla superficie del nastro e aderiscono alla gomma isoprene-butadiene come ad una "gomma per cancellare". La QIC è stata letta una sola volta. Vedere testo sottostante. Righello: centimetrico.

Il differente comportamento (asportazione "trascurabile" da cinghia in poliuretano, asportazione evidente da cinghia in gomma isoprene-butadiene) viene ascritto a differenze nel coefficiente d'attrito fra elastomero e nastro magnetico, maggiore per la gomma.
